Panel Toots Thielemans Palais du Midi

09/06/2023

LE MÉTRO 3 POUR RELIER LES QUARTIERS
LES PLUS DENSÉMENT PEUPLÉS DE BRUXELLES

M3
Nord -
Albert

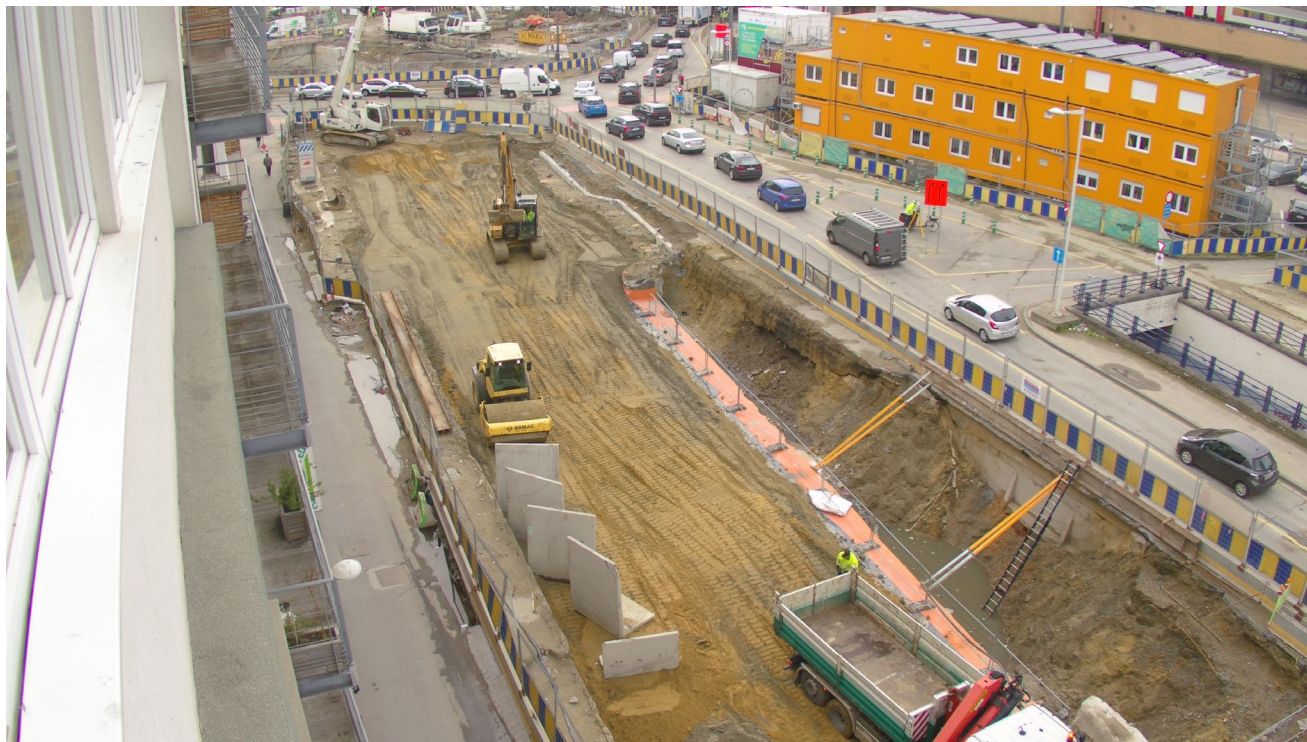
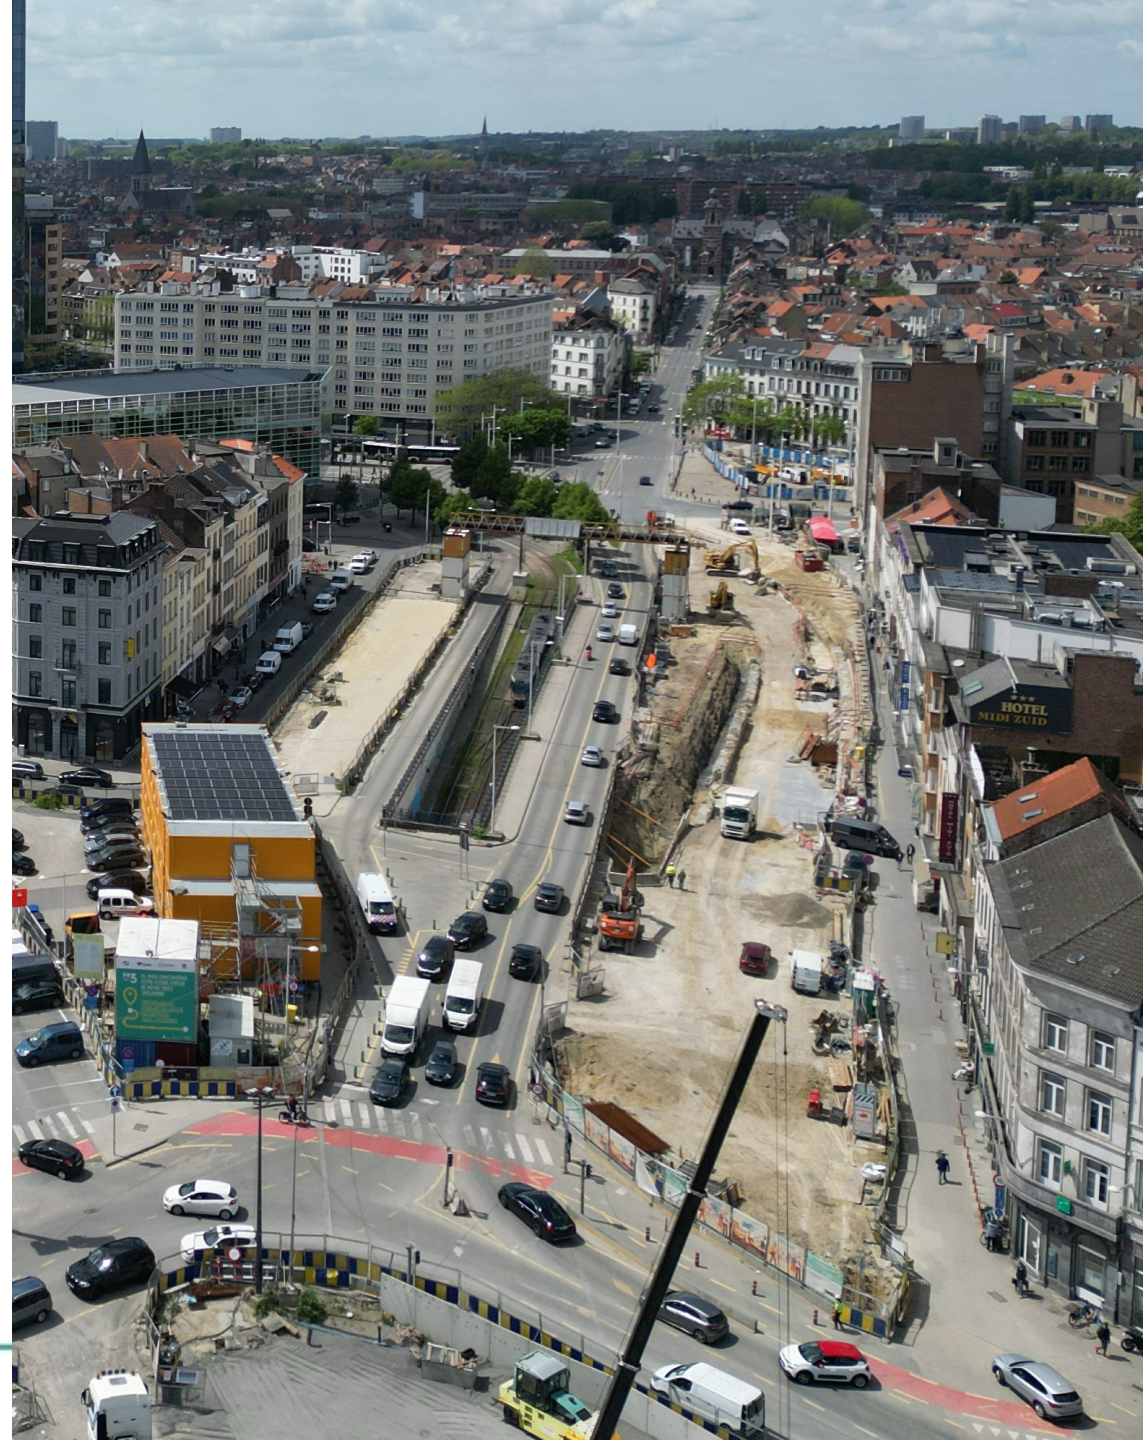
Bld Jamar : excavation imminente

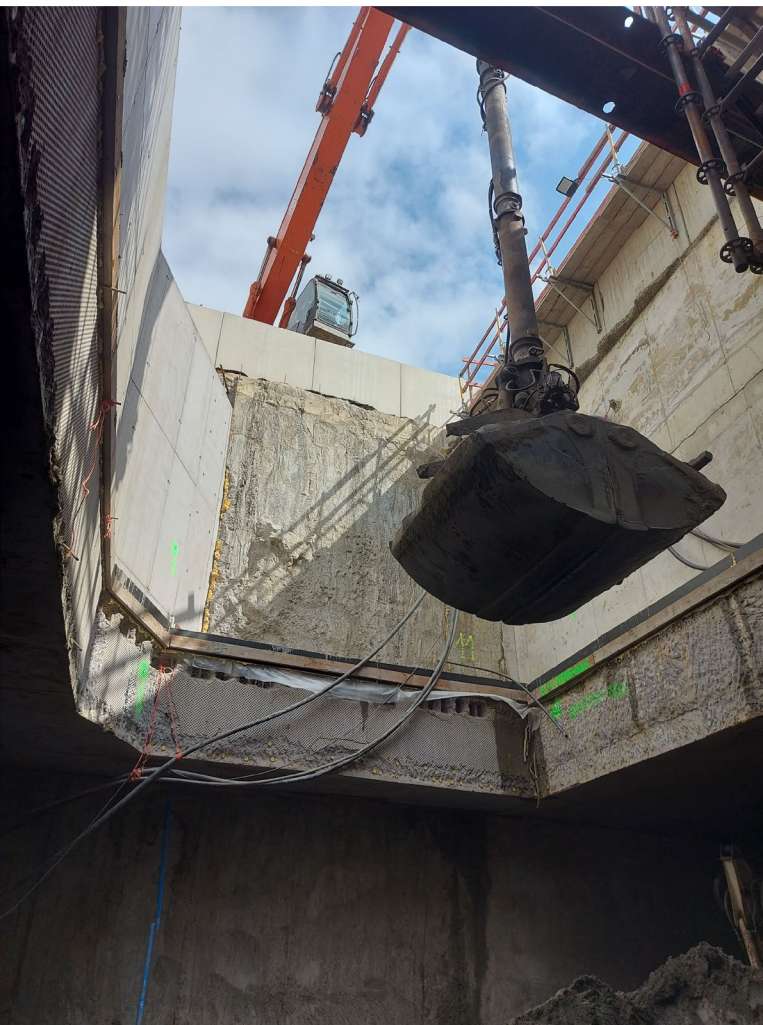
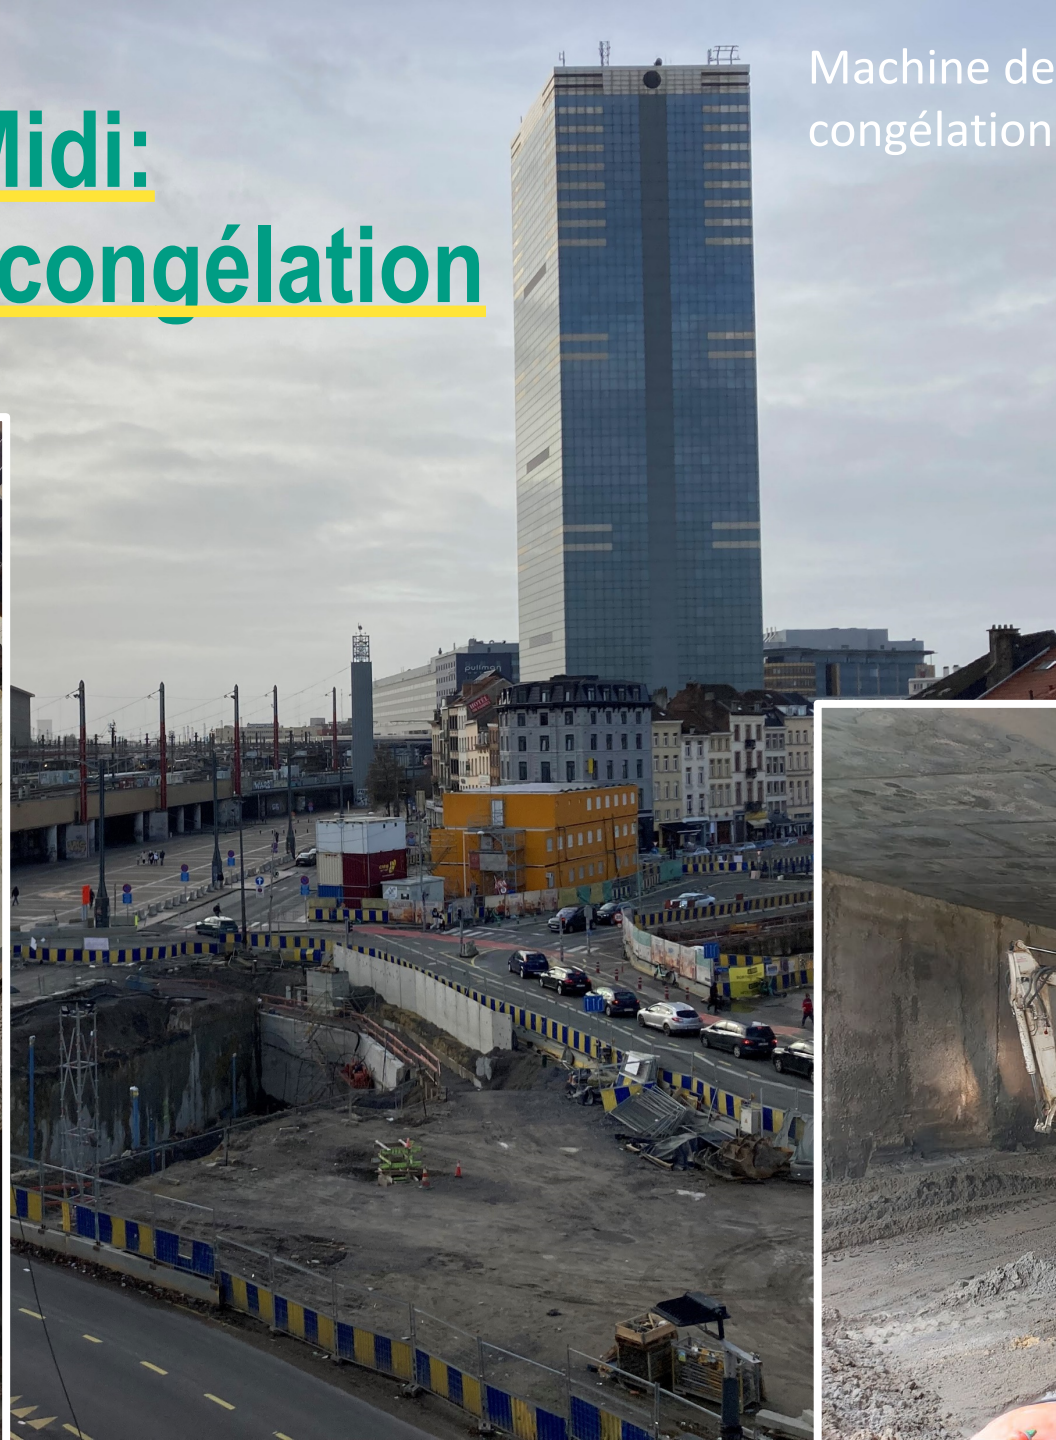
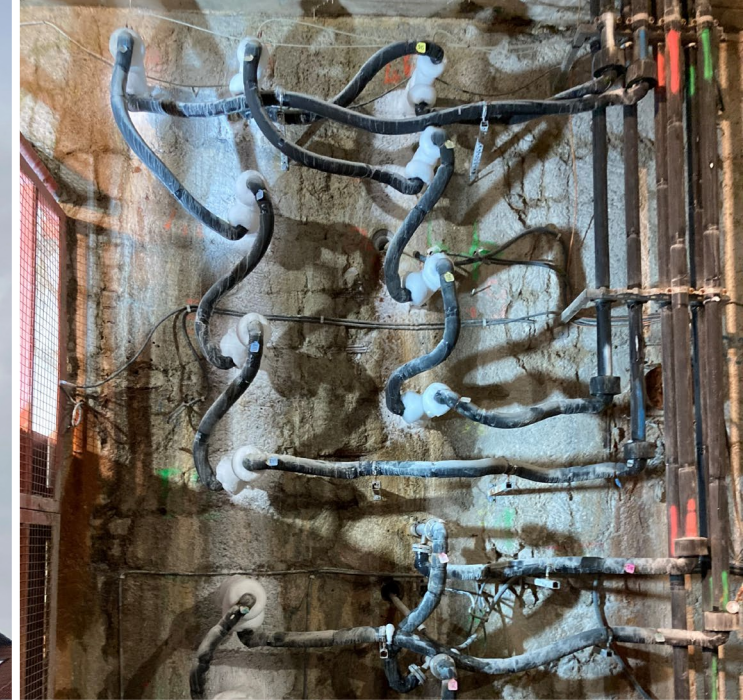
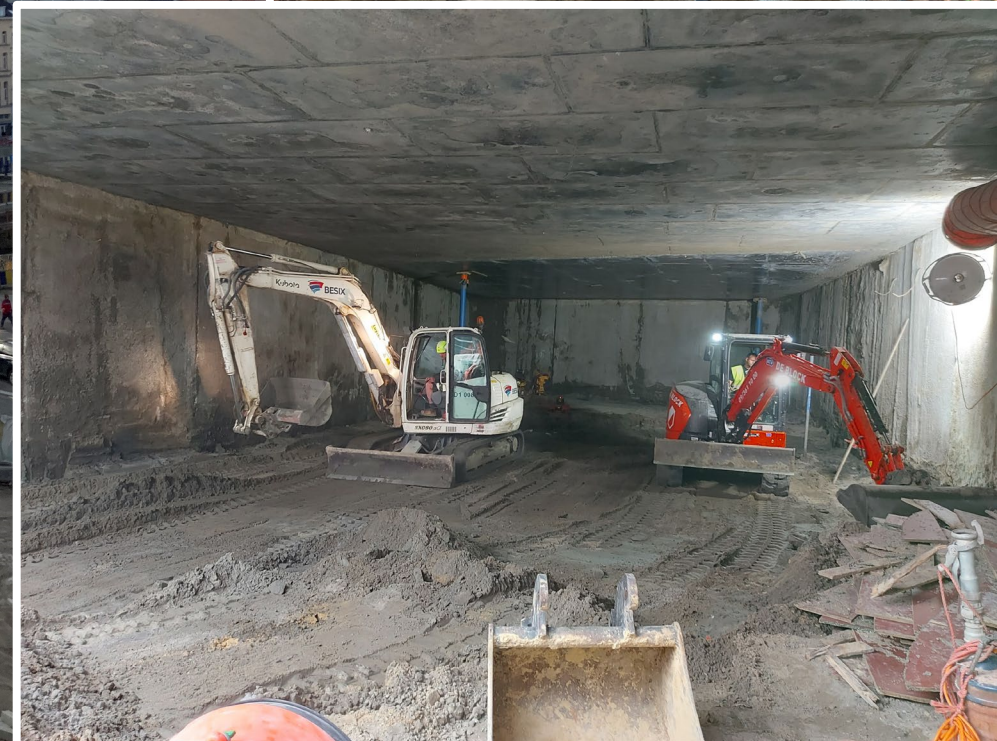
Giratoire Bld du Midi: excavation avant congélation

Machine de
congélation

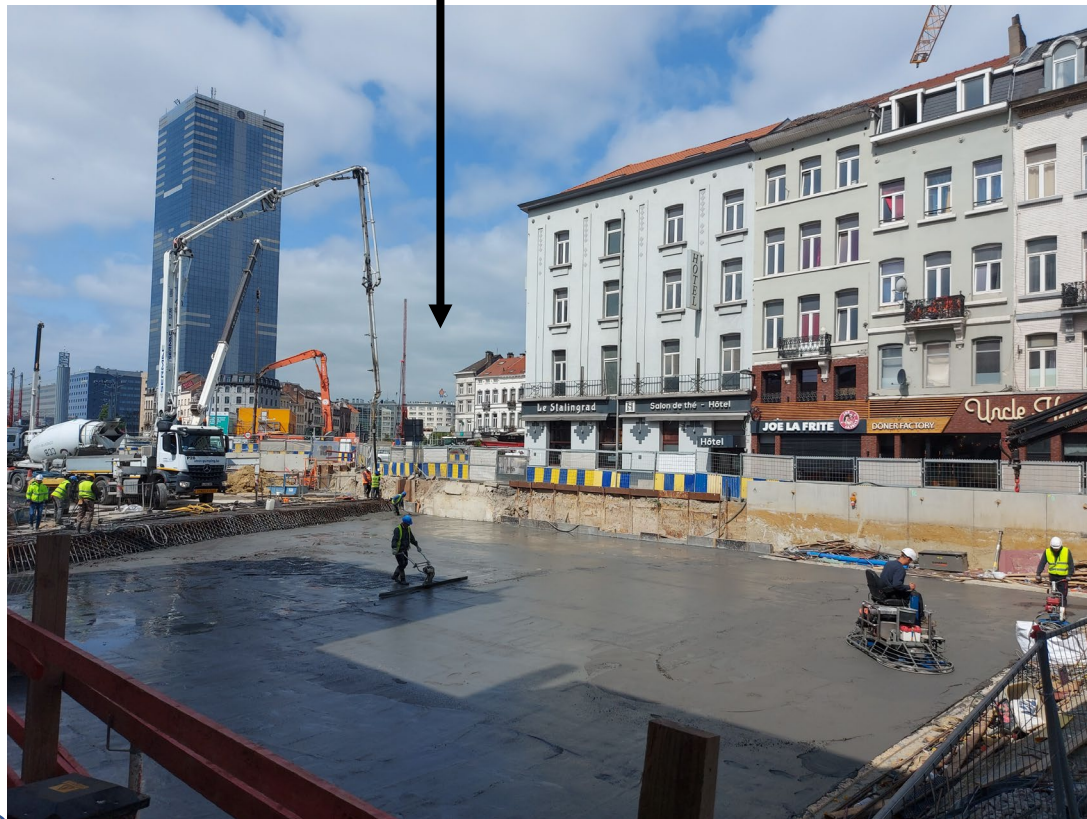
Av de Stalingrad: bétonnage finalisé

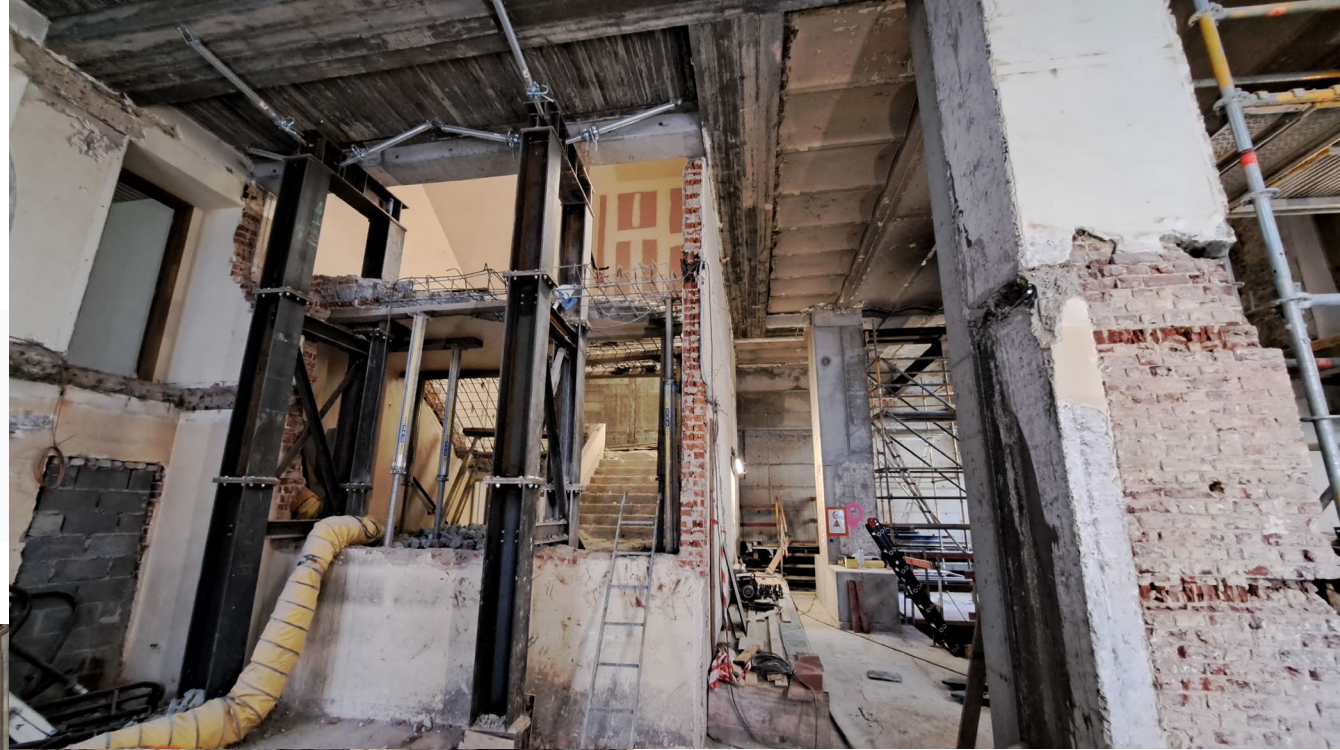
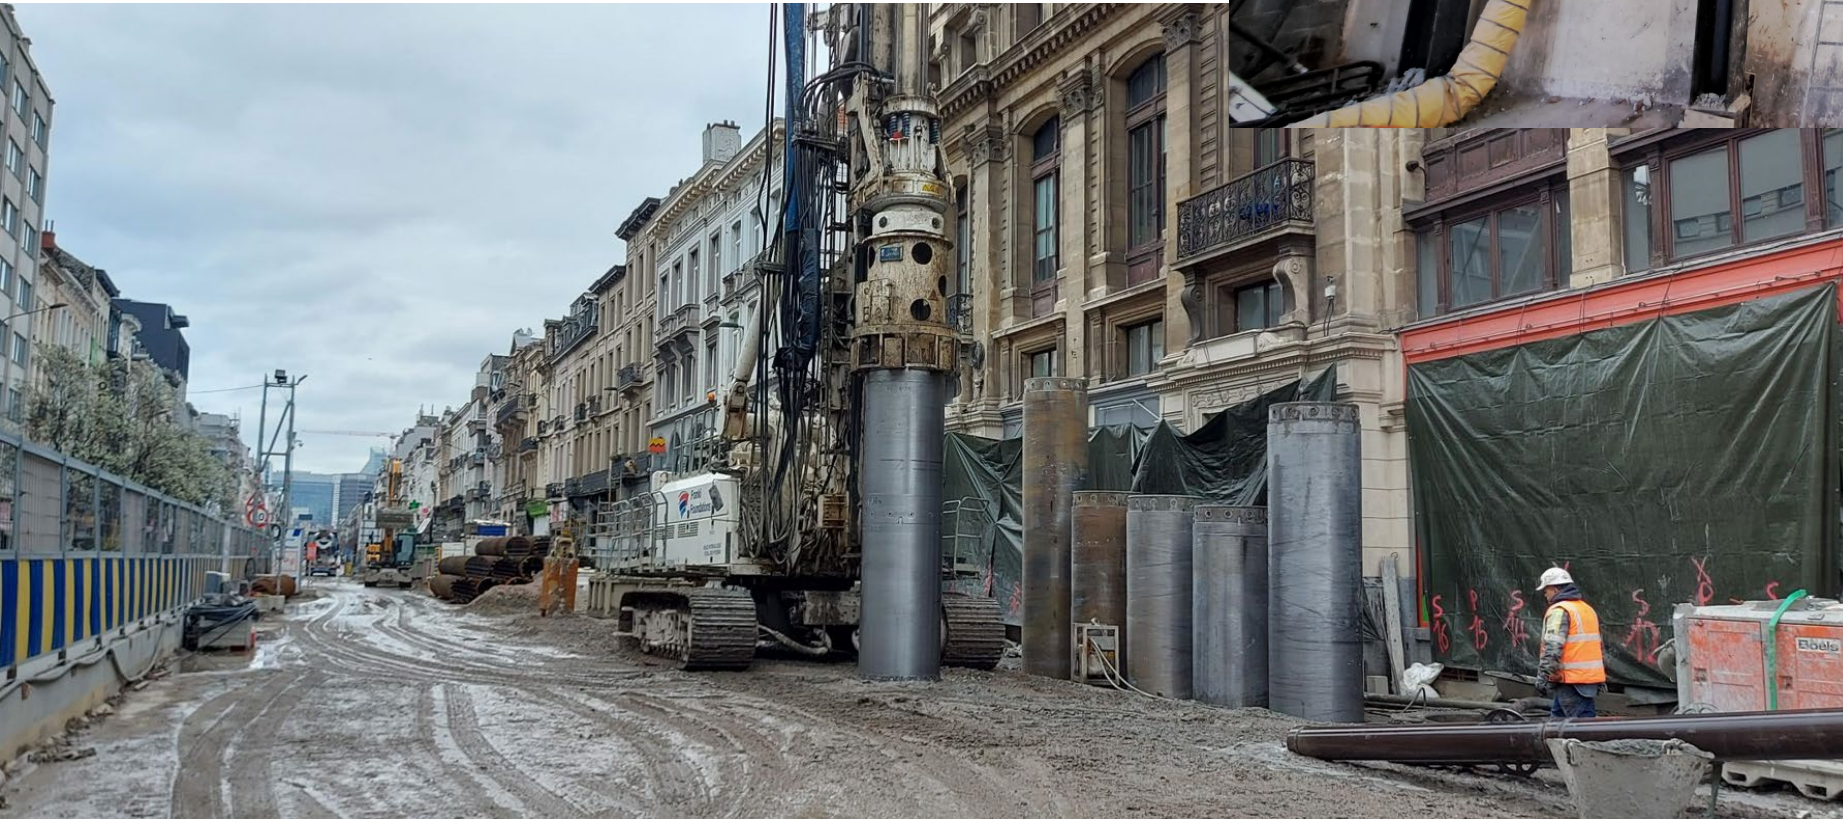
Bld Lemonnier & Palais du Midi

- Pieux sécants Bd Lemonnier terminé
- Démolition escalier de l'école en cours

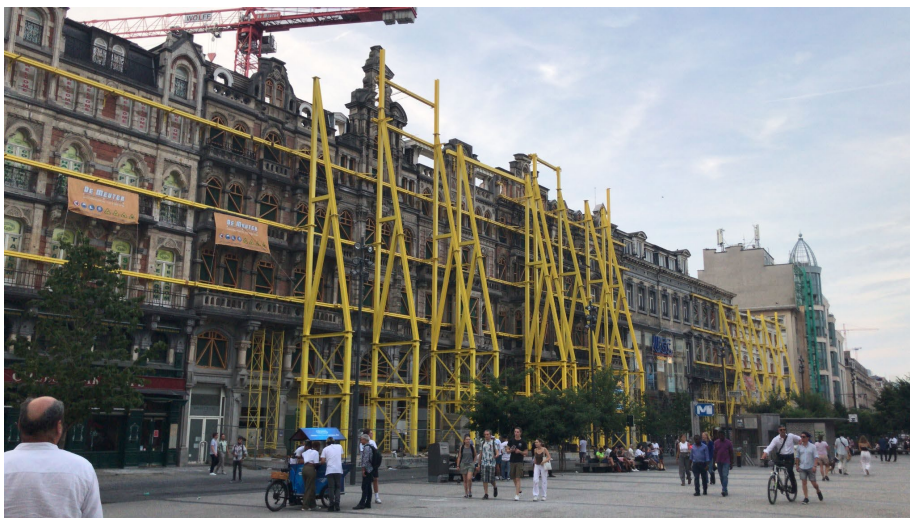
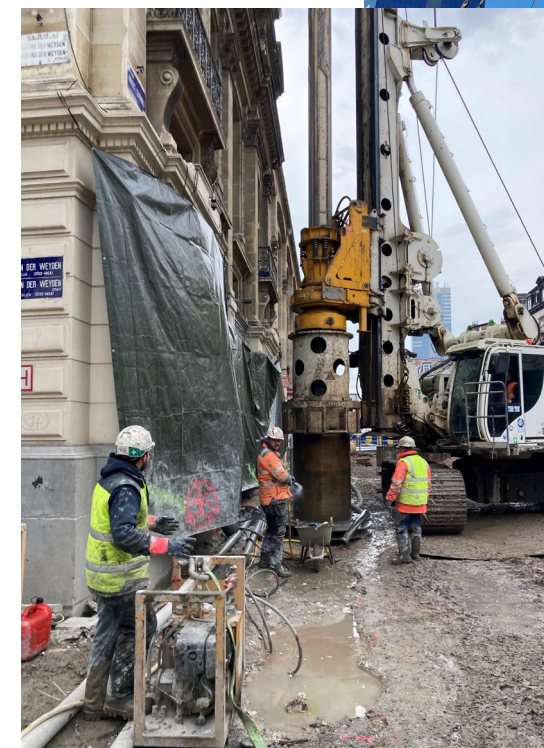
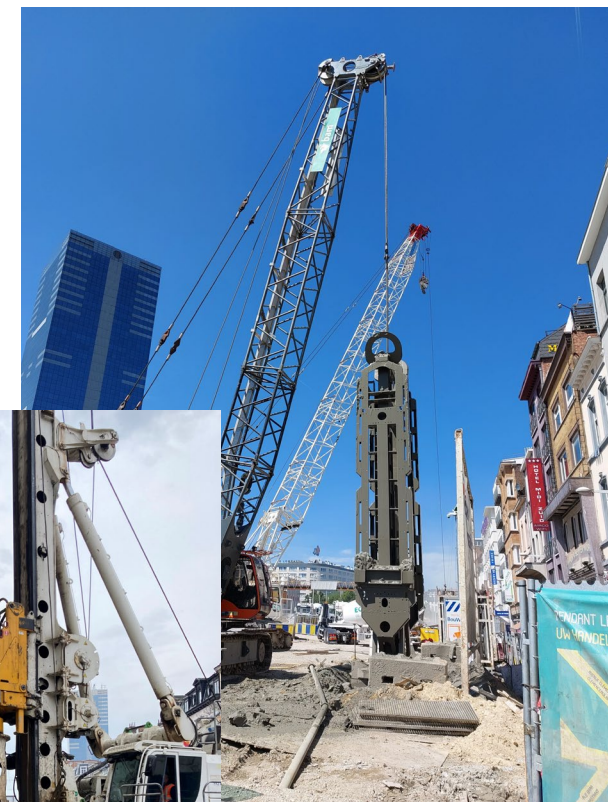
Les alternatives techniques déjà éprouvées à l'extérieur

- **Pieux forés:** déjà réalisé à l'extérieur du Palais du Midi
- **Démontage de l'intérieur du Palais:** hauteur nécessaire pour les grues et les armatures
- **Budget supplémentaire :** < 100% marché de base
- **Planning:** 5 ans (permis & travaux tunnel), suivi par la reconstruction
- **Impact:** relogement écoles, activités sportives et commerçants
